Burgen und Schlösser

30. Jahrgang, Heft 1989/II **Braubach/Rhein**

DIE BURGRUINE HELFENBERG

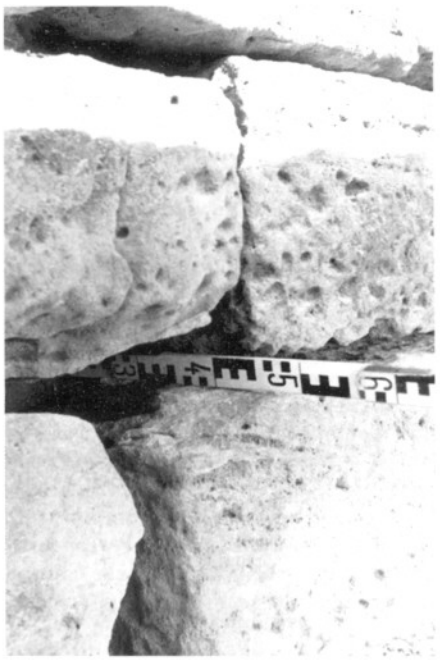
- Der Fugenmörtel war stellenweise bis auf 40 cm Tiefe erodiert. Lediglich der großen Einbindetiefe der Quader ist es zu verdanken, daß die Außenschale noch nicht abgestürzt war.
- Breite Risse zogen von Fenster zu Fenster als den Schwachstellen innerhalb einer Mauer.
- Im Inneren fehlten große Partien der Mauerschale, wobei wegen fehlender Schuttkegel von Steinraub ausgegangen werden muß[14]).
- Die Mauerkronen und -absätze waren dicht bewachsen, wobei sich zum Glück noch keine größeren Gehölze entwickelt hatten. Diese wirken bei schwankendem Stamm im Wind über das Wurzelwerk wie Brecheisen und werden mit jedem Mauerwerk fertig.
- Die rigoros sich Zutritt verschaffenden Besucher der Plattform gefährdeten nicht nur sich selbst, sondern auch die Treppe und die Mauerkrone.

Abb. 10. Mauerzustand Ostseite: 45 cm freie Fugentiefe. (Foto: Pfefferkorn).

Der Bewuchs auf den Mauerkronen und -absätzen wurde entfernt, das Kernmauerwerk und die Fugen der erhaltenen Mauerteile wurden durch Sandstrahlen gereinigt, es folgte ein Fugenschluß im Spritzverfahren nach DIN 18 551. Die freiliegenden Kernmauerflächen erhielten eine gespritzte Schale aus neuem Mörtel, wobei einzelne noch hervorstehende Steine zur Auflokkerung der Fläche anschließend wieder gereinigt wurden. Eine weitergehende, technisch mögliche Behandlung dieser Flächen unterblieb aus Kostengründen und weil man hofft, die fehlende Vormauerung eines Tages wieder ersetzen zu können. Stark gerissene Mauerbereiche wurden durch Injizieren einer Bindemittelsuspension wieder tragfähig gemacht. Die Mauerkrone erhielt, über das Treppenloch als Decke hinweggeführt, eine bewehrte Spritzbeton-Schutzschicht. Das Podest am Zugang zur Wendeltreppe wurde innen und außen durch Abmauern versperrt.
Das Gewände des Tores an der Ostseite (Öffnung Nr. VIII) war, wie schon beschrieben, stark verwittert. Das Wappen der Wittstadt mit der Jahreszahl 1579 war völlig verschwunden. So entschloß sich die Bauherrschaft, das Gewände zu erneuern und dabei am Bogenscheitel das von Gaisbergsche „Gaishorn"-Wappen anbringen zu lassen.

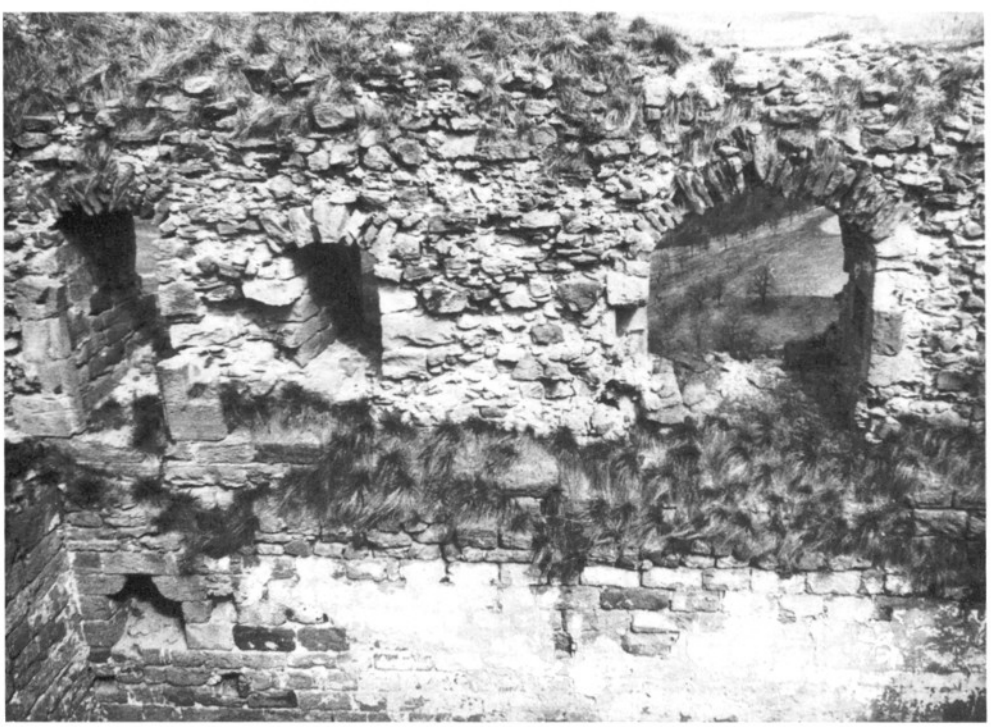
Abb. 11. NW-Ecke innen/oben. Zustand 1973. (Foto: Preiser).
