Baudenkmale gefährdet – Baudenkmale gerettet

bearbeitet von Wilfried Pfefferkorn

Burgruine Schenkenberg

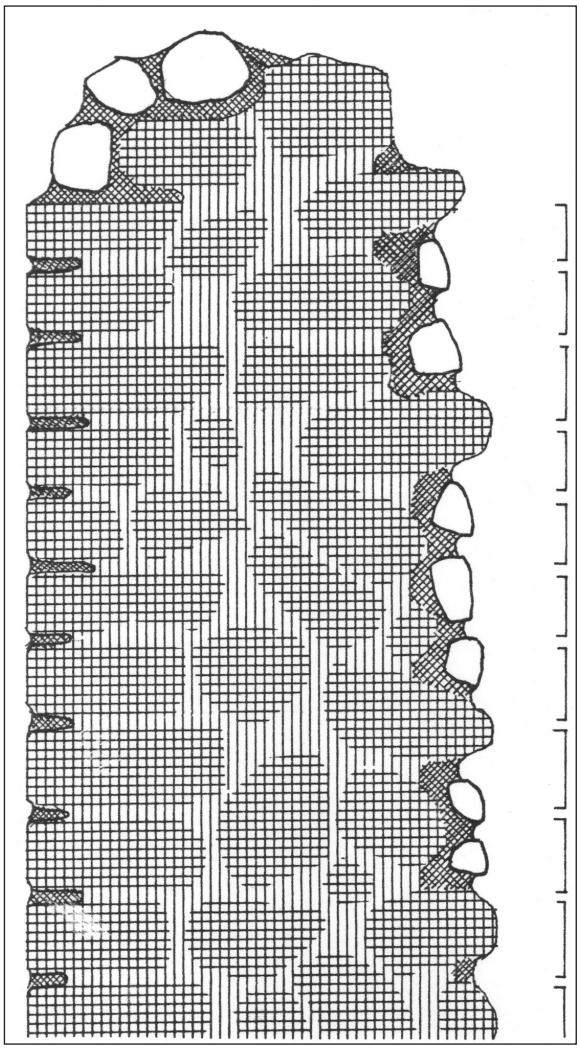
Abb. 3. Schematischer Querschnitt durch eine „gesicherte" Mauer: Links im Bild war lediglich ein neuer „Fugenschluss" erforderlich, rechts und an der Mauerkrone erfolgte „Sicherung wie vorgefunden", die nicht schraffierten Steine sind allerdings neu hinzugekommen, um die Mörtelflächen klein zu halten (Zeichnung: Verf., 1984).
